## **Перспективы археологического изучения Московского Златоустова монастыря.**

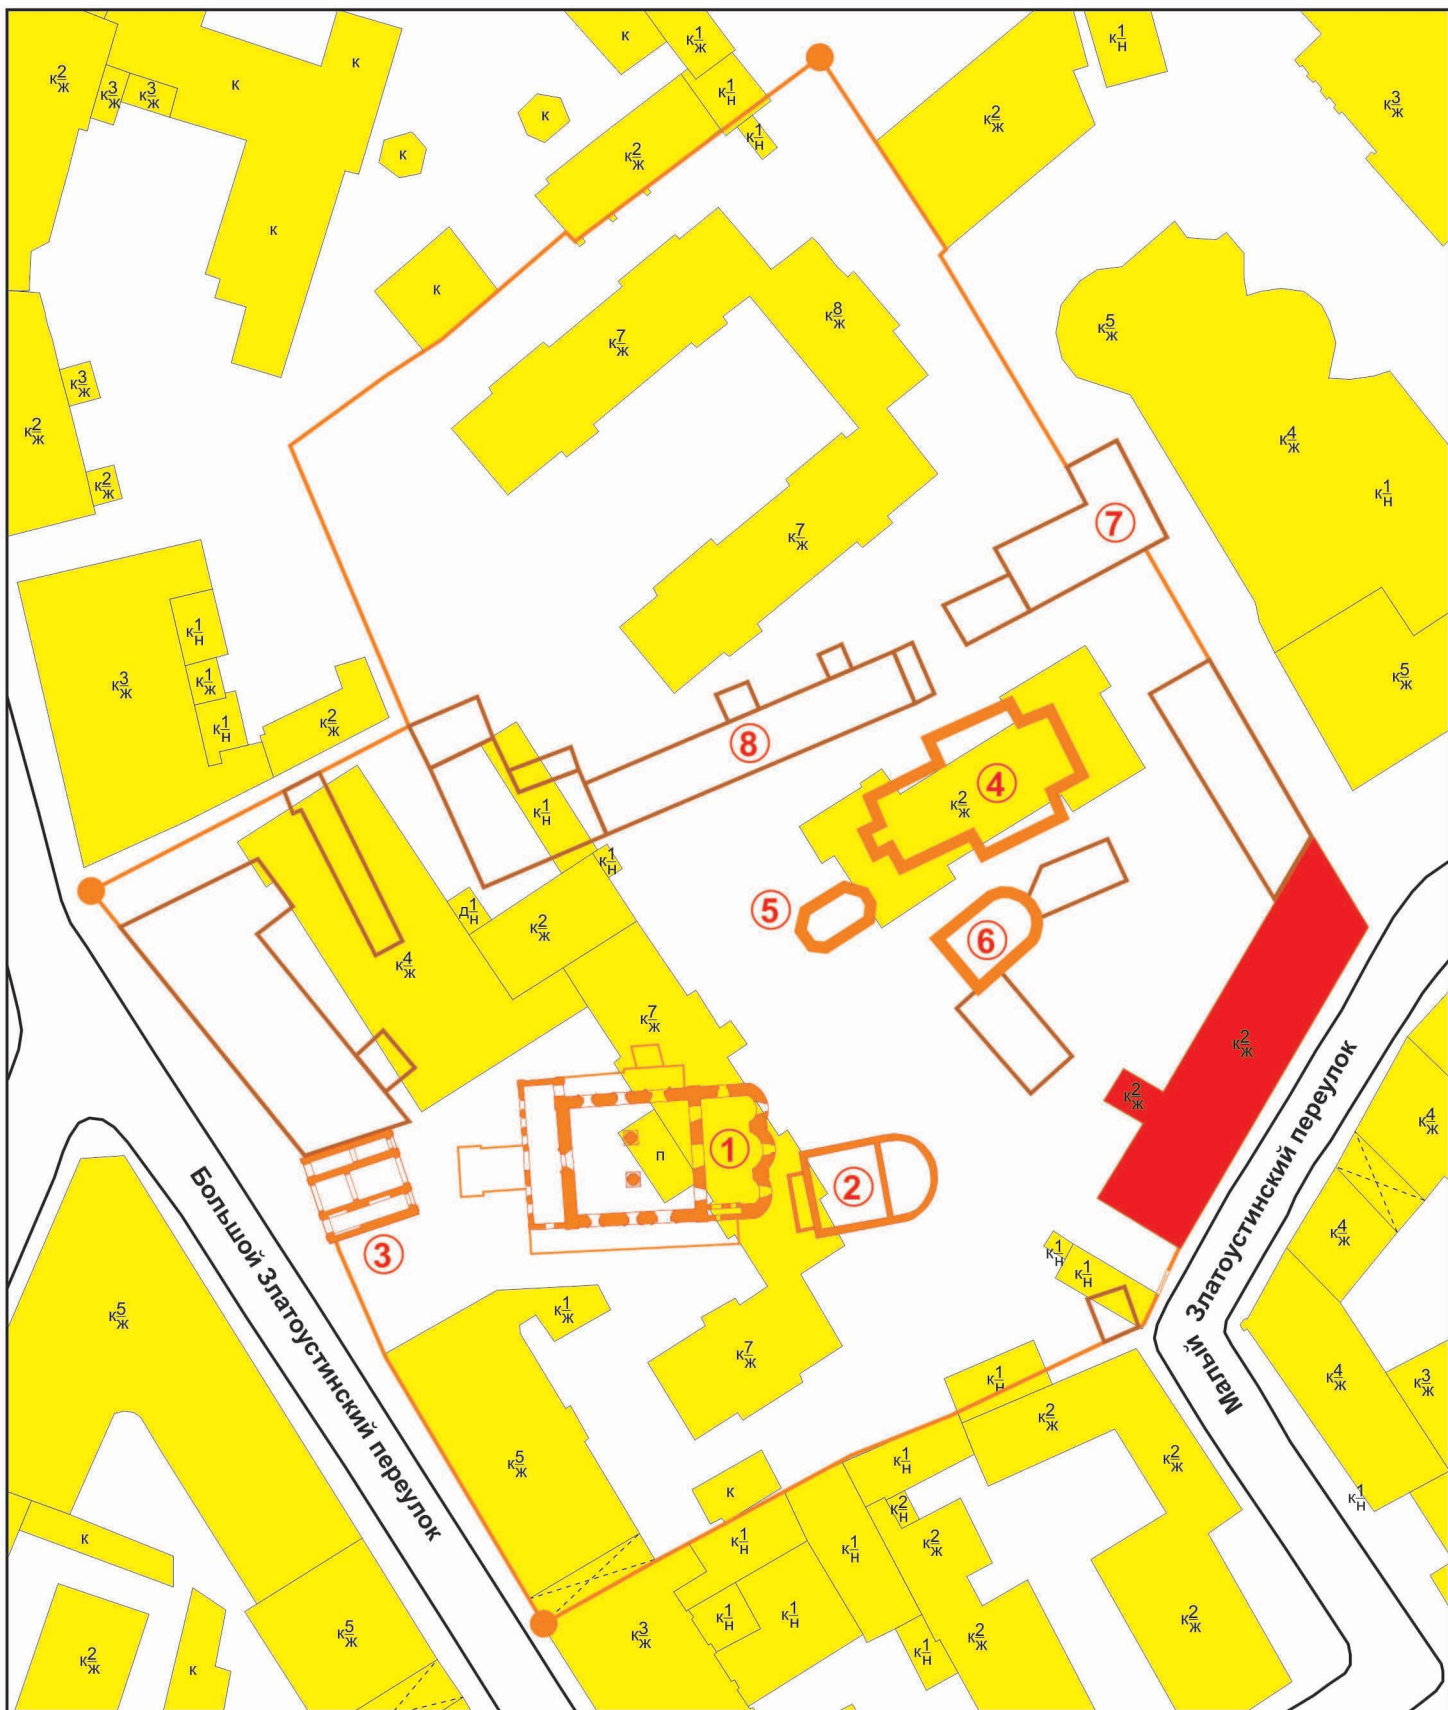
Первая карта (рис. 1) называется «Архитектурно-археологические объекты».

На современную капитальную застройку (показана жёлтым цветом) наложена трасса монастырской ограды, а также сведены все контуры известных каменных построек, располагавшихся на территории монастыря в разное время. Источником информации об этих постройках послужили старые планы, хранящиеся в различных архивах Москвы. Архивные материалы были собраны в рамках программы Историко-архитектурного обследования центра г. Москвы, проводившегося силами Мастерской 17 Института «Моспроект-2» в 1999 году.<sup>3</sup>

1. Собор Иоанна Златоустого
2. ц. Благовещения Божией Матери
3. ц. Захария и Елизаветы (надвратная)
4. ц. Живоначальной Троицы
5. ц. Иоанна Воина
6. колокольня
7. палаты 17 века
8. братские корпуса 17 века

Первое, что обращает на себя внимание при взгляде на представленные карты, это полная сохранность внешних границ монастыря. Практически везде эти границы поддержаны современными градостроительными элементами: красными линиями улиц, границами домовладений, внутриквартальными проездами. Там где это доступно, легко выявляются остатки монастырских стен в виде оснований, высоких останцов, либо участков в полной сохранности. На месте практически полностью утраченной монастырской застройки нынче расположены четыре крупных постройки, которые нигде не пересекают исторические границы монастыря.

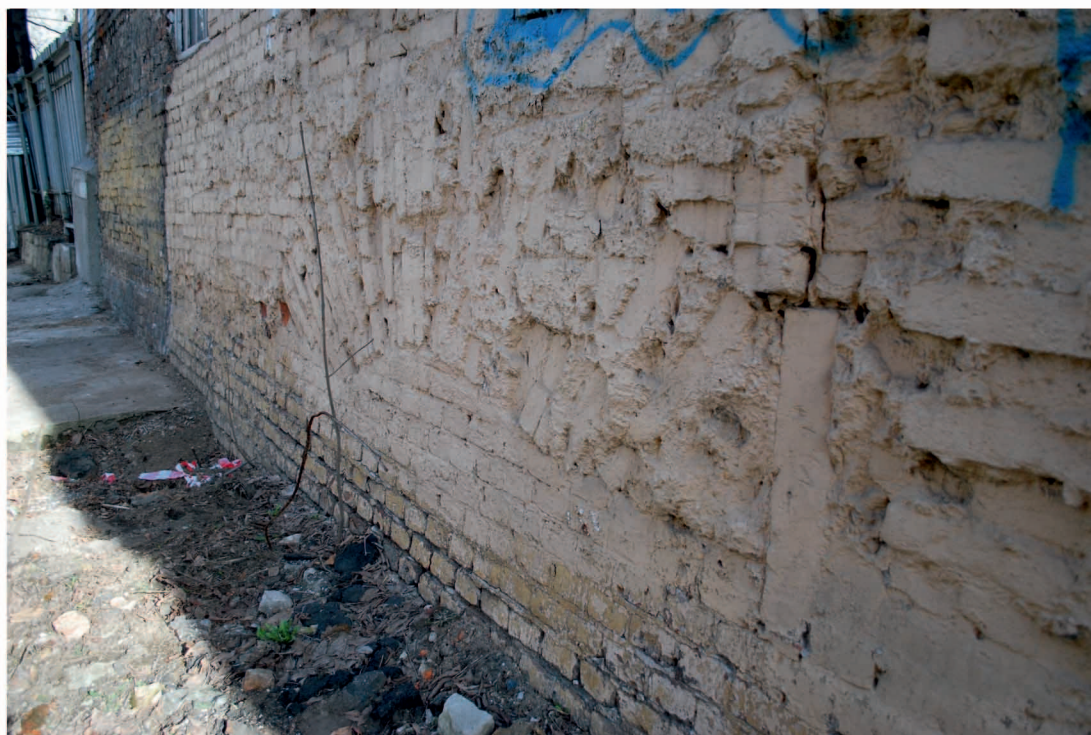
Рис. 4. Разгрузочная арка в юго-западной стене д. 4, стр. 5 по Кривоколенному пер. Устроена на месте засыпанной древней ложины.

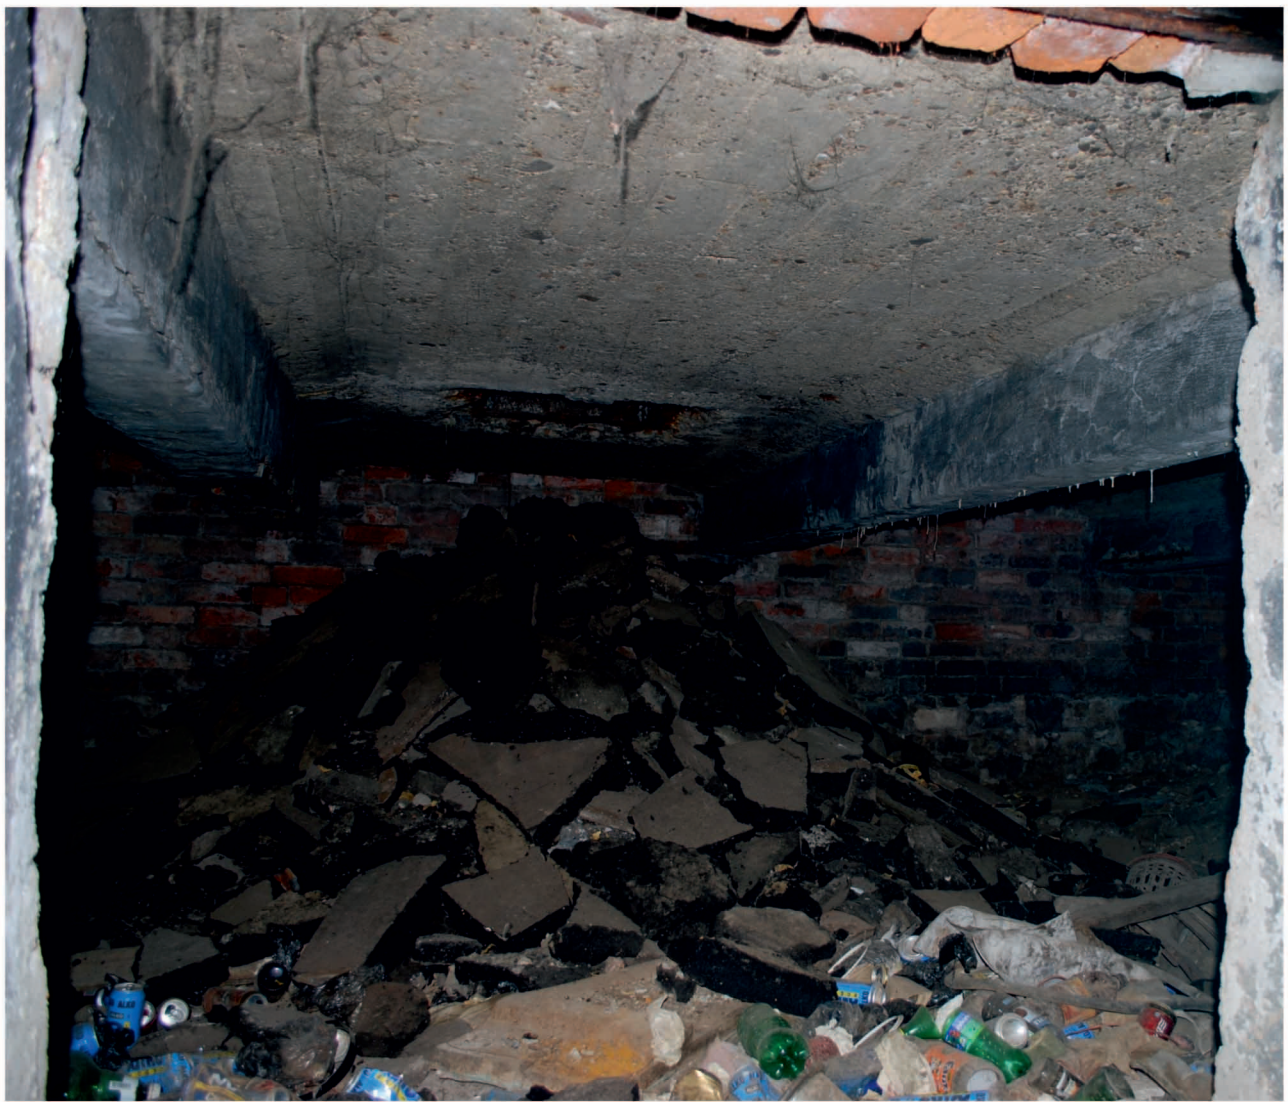
Рис. 6. Угольный подвал под двором дома 5/3 по Б. Златоустинскому переулку. Современное состояние.

Изначально в доме 5/3 по Б. Златоустинскому переулку был устроен угольный подвал площадью 50 квадратных метров. Он расположен под двором и примыкает снаружи к юго-западной стене дома в его центральной части. Подвал приходится на восточную половину основного объёма собора. 26 декабря 2014 года нам удалось обследовать внутреннее пространство угольного подвала. Нынче подвал заброшен и его объём постепенно заполняется мусором (рис. 6). Стены подвала сложены в нижней своей части из тёсанного белого камня и обломков белокаменных надгробий, а верхние части – из большемерного кирпича с клеймами Н в квадратной одинарной рамке.<sup>9</sup> Весь этот материал, несомненно, взятый от разобранного собора и с кладбища, использован вторично и скреплён цементным раствором (рис. 7-9). Уже только расчистка подвала от мусора позволит получить уникальный архитектурный материал по собору и его кладбищу. После расчистки от мусора пространство подвала может быть использовано для археологического раскопа внут-

ренного пространства собора, поскольку ниже уровня пола подвала ожидается около 2-х метров культурного слоя.

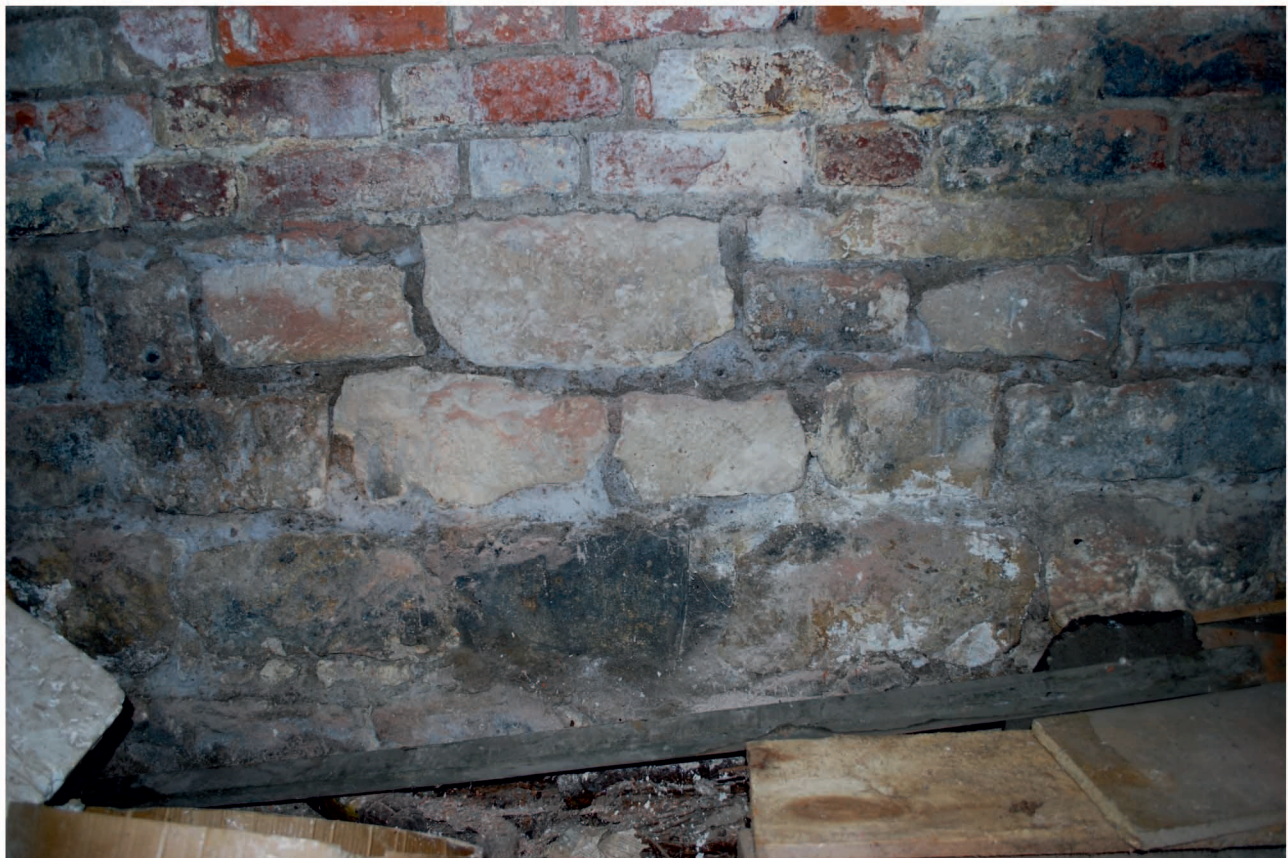
Рис. 7. Угольный подвал под двором дома 5/3 по Б. Златоустинскому переулку. Стены из белого камня и большемерного кирпича на цементе.

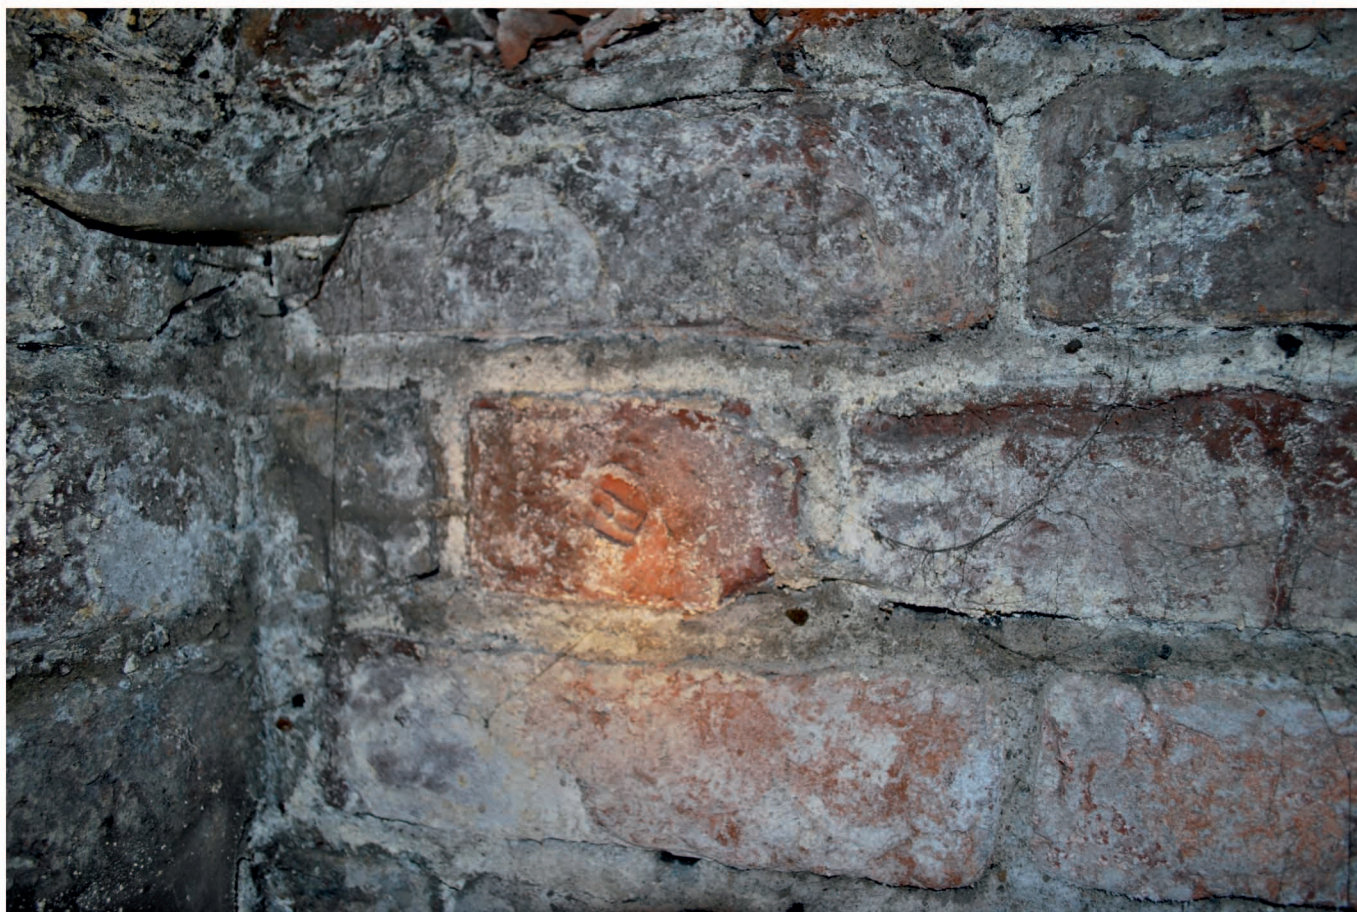
Рис. 8. Угольный подвал под двором дома 5/3 по Б. Златоустинскому переулку.  
Большемерный кирпич с клеймом конца 17 - начала 18 века..

<sup>9</sup> Клеймо датируется 90-ми годами 17 века – 1-й четвертью 18 века. Киселёв И. А. Методические рекомендации по датировке кирпичных кладок XVI-XIX вв. по визуальной характеристике. М. 1986. С. 18, №№ 9-17, С. 20 № 12.

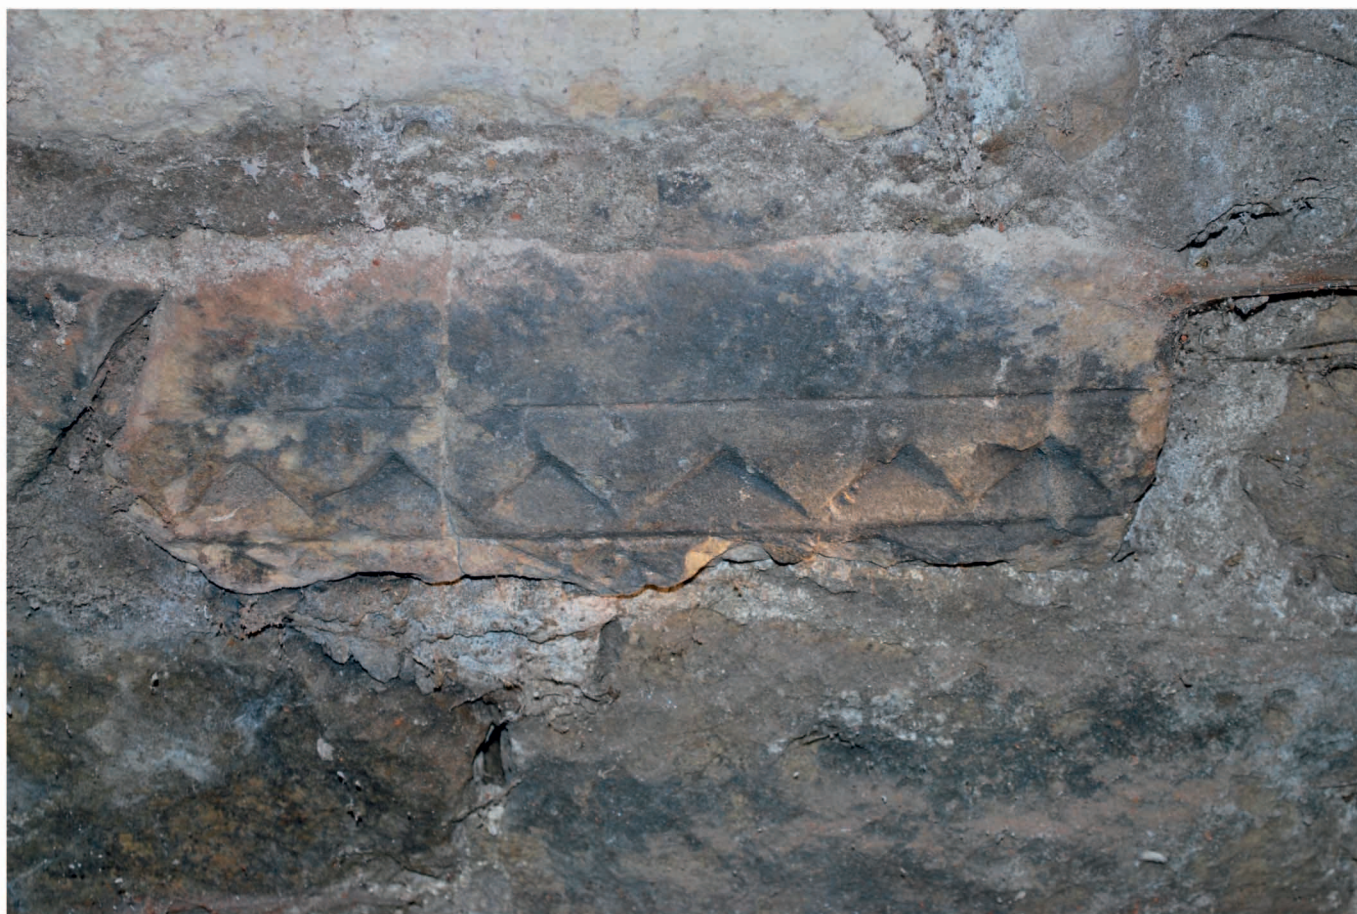
Рис. 9. Угольный подвал под двором дома 5/3 по Б. Златоустинскому переулку.  
Фрагмент белокаменного надгробия.

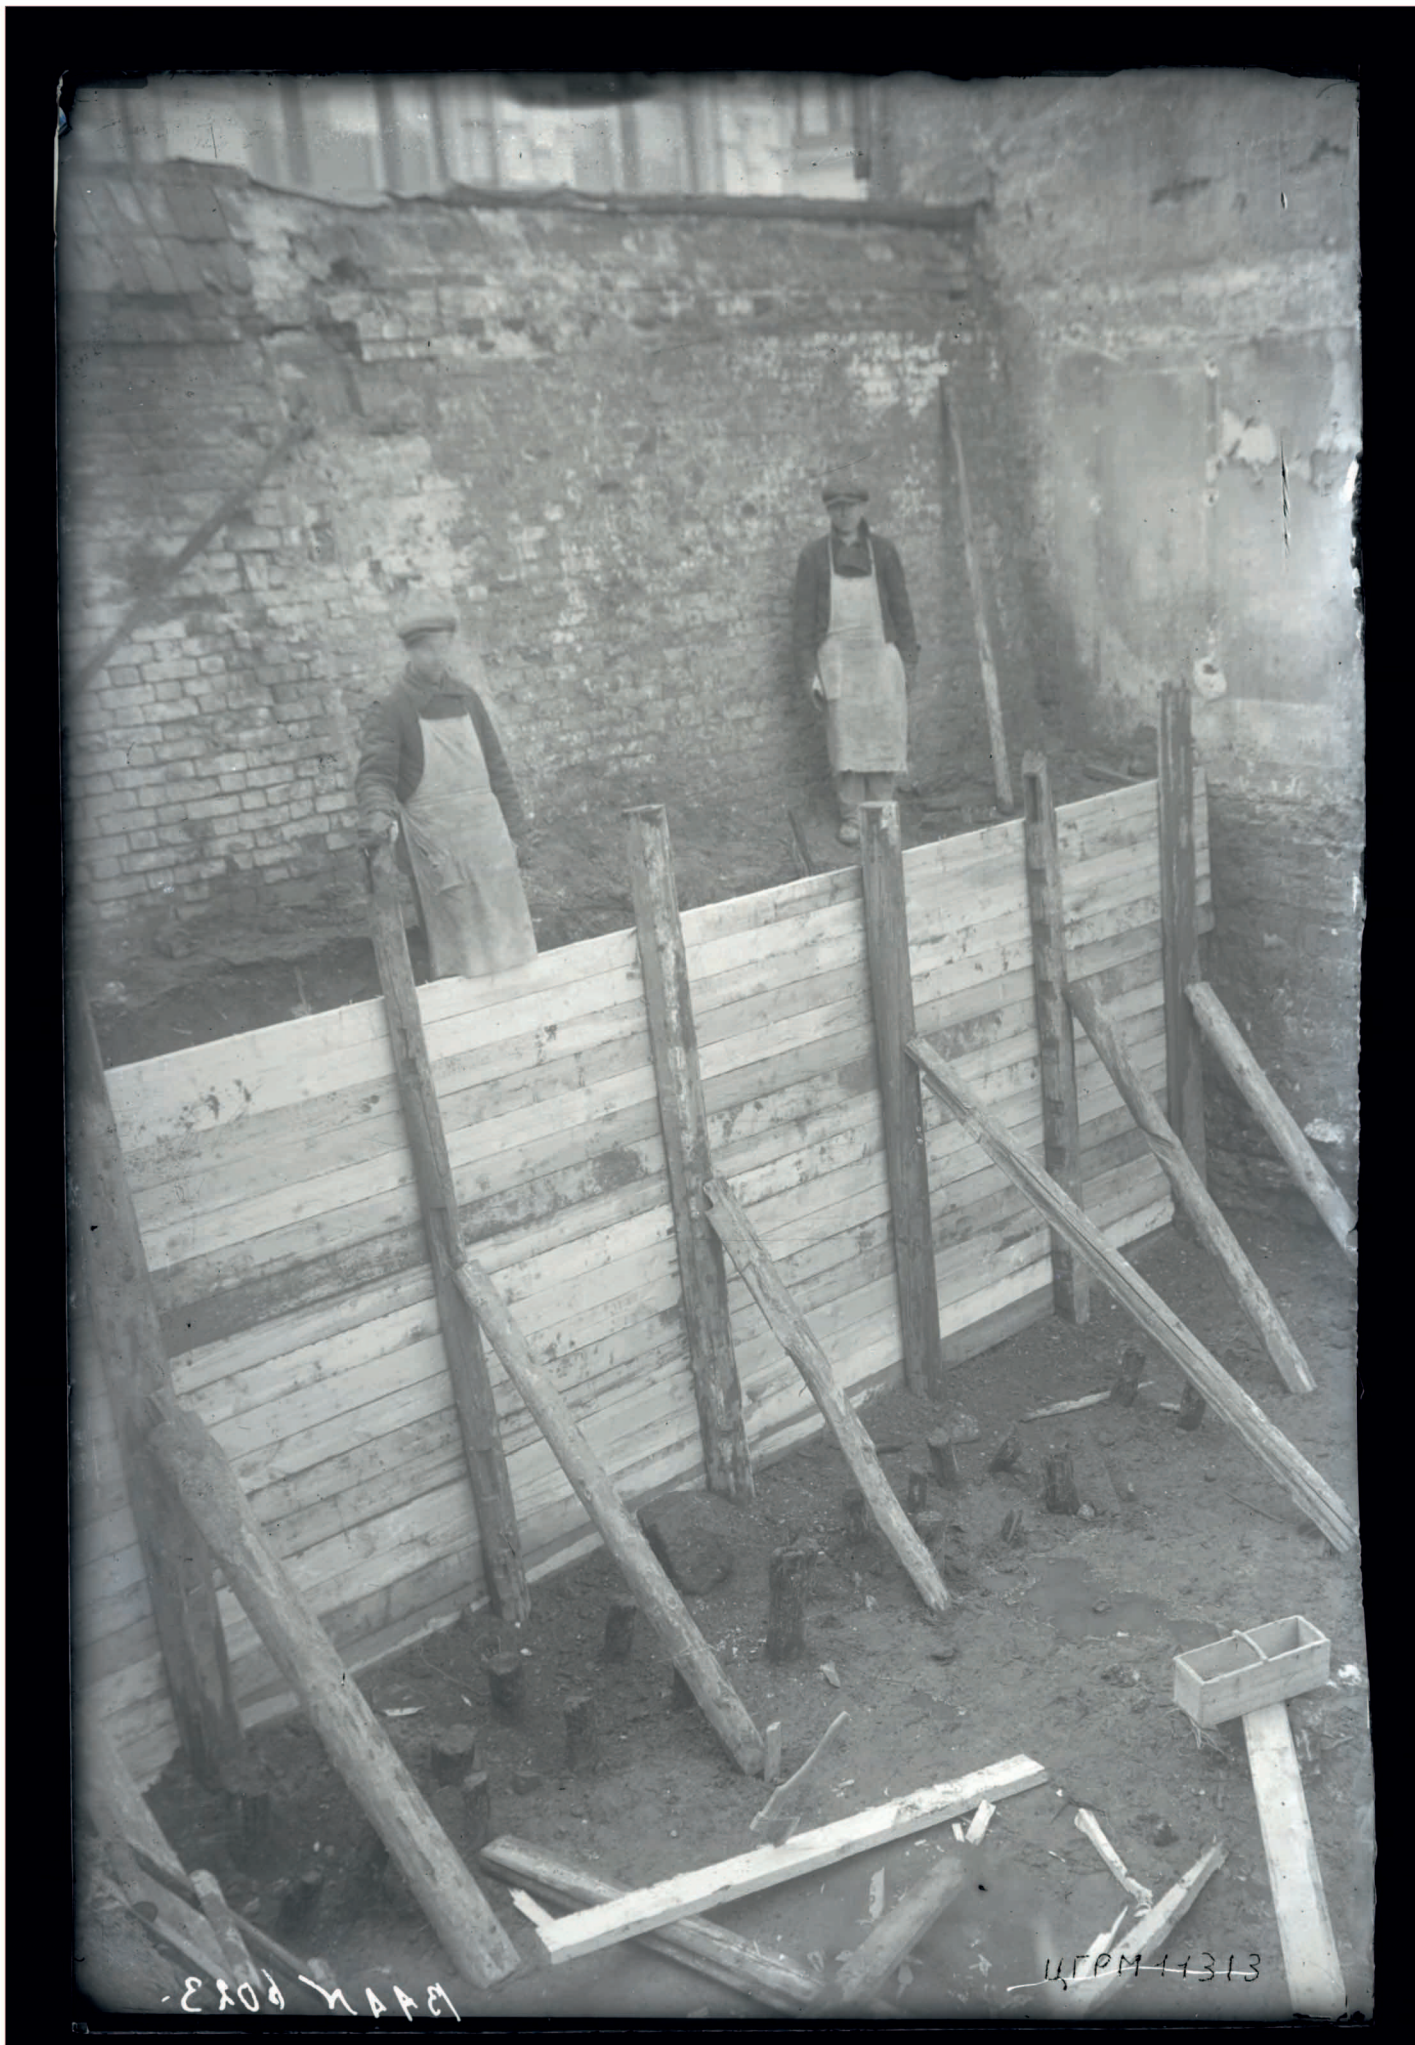
Рис. 10. Котлован к югу от церкви Захария и Елизаветы. 1925 год.  
Государственный музей архитектуры имени А. В. Щусева. Фототека. Колл. I-6023.

ванные императрицей Анной Иоанновной. В пользу версии о новом месте церкви Захария и Елизаветы свидетельствуют также две фотографии из фондов Музея архитектуры, на которых изображён котлован, выкопанный в 1925 году вплотную к церкви Захария и Елизаветы с внутренней стороны монастырской ограды (рис. 10).<sup>11</sup> На дне трёхметрового котлована ясно видны свайки, оставшиеся от полностью разобранных вплоть до основания фундамента постройки. Я полагаю, что это и есть следы прежних святых ворот с надвратной церковью Покрова Пресвятой Богородицы. Что послужило причиной строительства новых ворот с полной разборкой старых, совершенная ли их ветхость, никак не исправленная недавним ремонтом, или драматические события 1741 года, вылившиеся в дворцовый переворот, приведший на престол дочь Петра I Елизавету, об этом судить историкам.

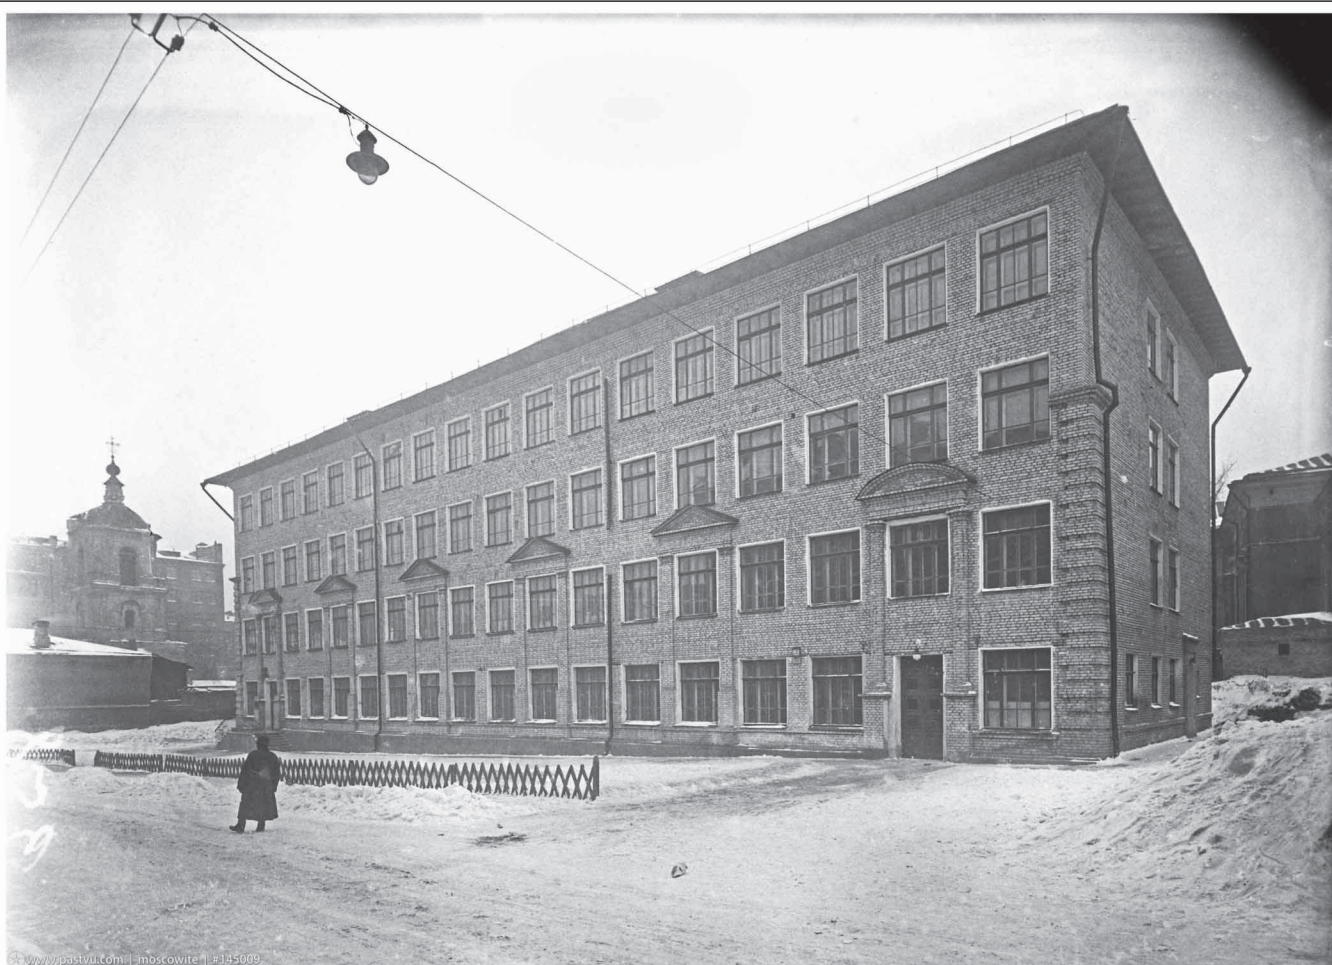
Рис. 12. Школа по проекту архитектора М. О. Барца. Зима 1935 года. Вид с востока.

1934-1935 году по проекту архитектора Михаила Осиповича Барща (рис 12).<sup>17</sup> Слава от здания школы видна колокольня Златоустова монастыря, а на её фоне – жилой дом по адресу Б. Златоустинский пер. 5/3. Дом был сдан в эксплуатацию в 1935 году. Школа была сдана в эксплуатацию в 1936 году. На фотографии школа показана полностью построенной, но ещё не оштукатуренной. Следовательно, это зима 1935 года. Следовательно, колокольня Московского Златоустова монастыря сохранялась нетронутой ещё зимой 1935/1936 годов. В фондах Музея архитектуры имеется ещё одна синхронная или чуть более ранняя фотография, сделанная с юго-востока со стороны сохранившегося ныне братского корпуса по адресу М. Златоустинский пер., 5 (рис.13).<sup>18</sup> На этом фото на фоне колокольни видно южное крыло дома 3А по Б. Златоустинскому переулку. На первом плане – штабеля нового кирпича, привезённого для строительства.

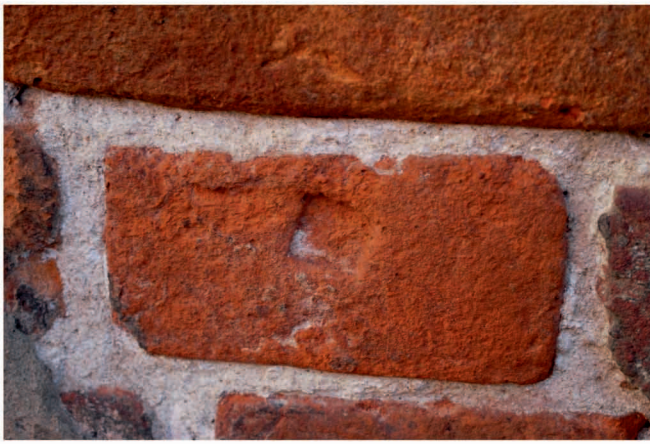
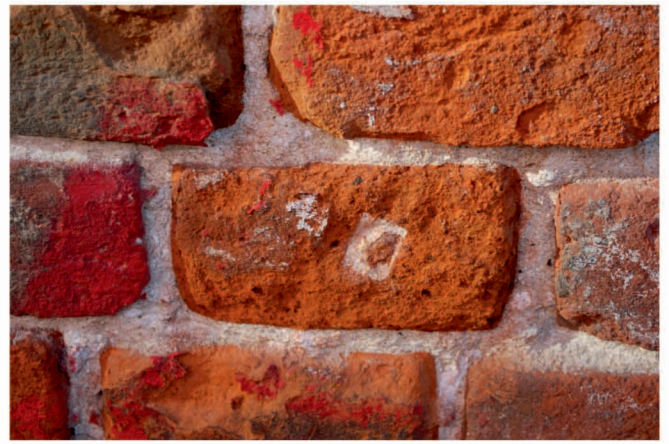
Рис. 14. Кладка из большемерного кирпича на известковом растворе с клеймами сер. - вт. пол. 17 века

В восточной части монастырской территории, примерно посередине линии северо-восточной границы монастыря расположена руинированная постройка, снос которой произведён в 1996 году. Постройка относится к комплексу братских келий и точной датировки не имеет. Первичные осмотры руины, произведённые в декабре 2014 года и марте 2015 года, позволили установить некоторые особенности данной постройки (рис. 14, 15, 16):

- стены сложены из большемерного кирпича на известковом растворе;
- кирпич несёт на себе тычковые клейма в виде пустых прямоугольников или неясные безбуквенные изображения в одинарной рамке;<sup>19</sup>
- в кладке применены кованые железные связи;
- оконные проёмы оформлены наличниками, которые конструктивно со стороны интерьера снабжены оконными перемычками с использованием дощатых подкладок.

По этим признакам постройка в каких-то своих частях может относиться ко второй половине 17 века. Примечателен план постройки в форме «глаголя», а также помещение её на склоне холма над ручьём.

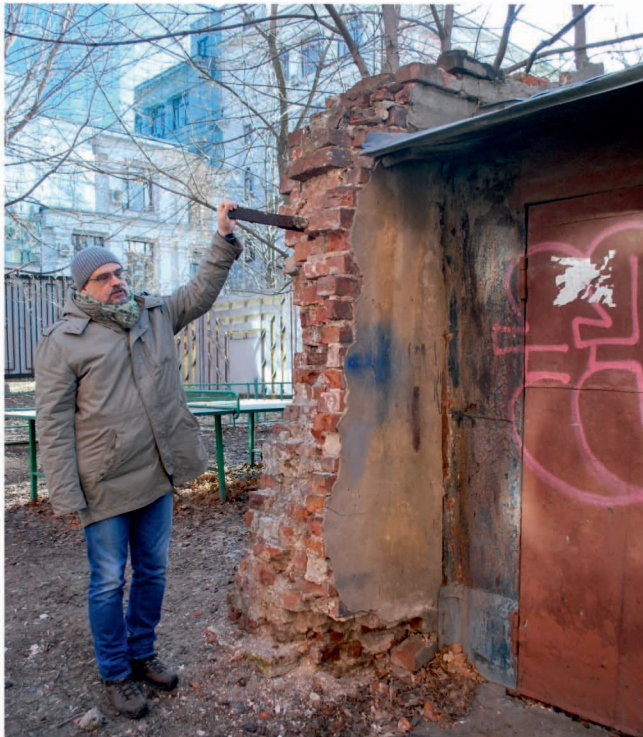
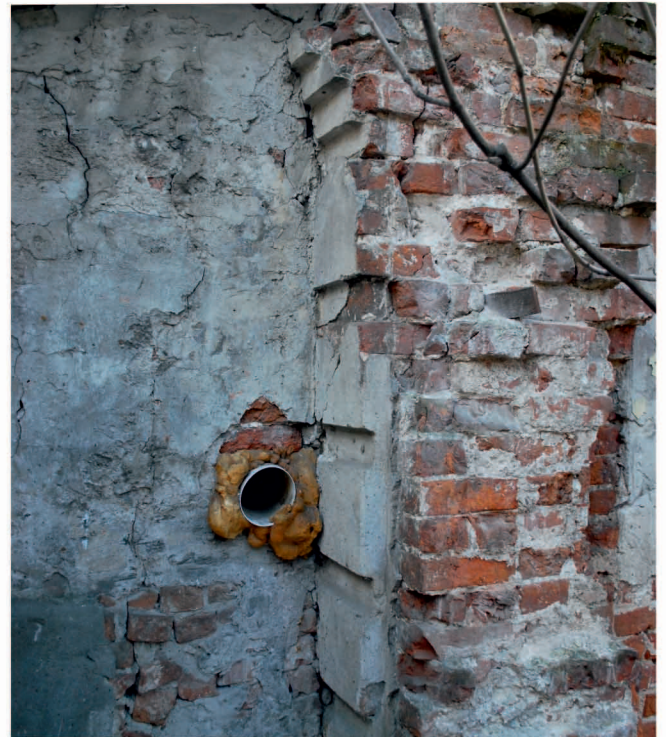
Рис. 15. Железные кованые связи в кирпичной кладке.

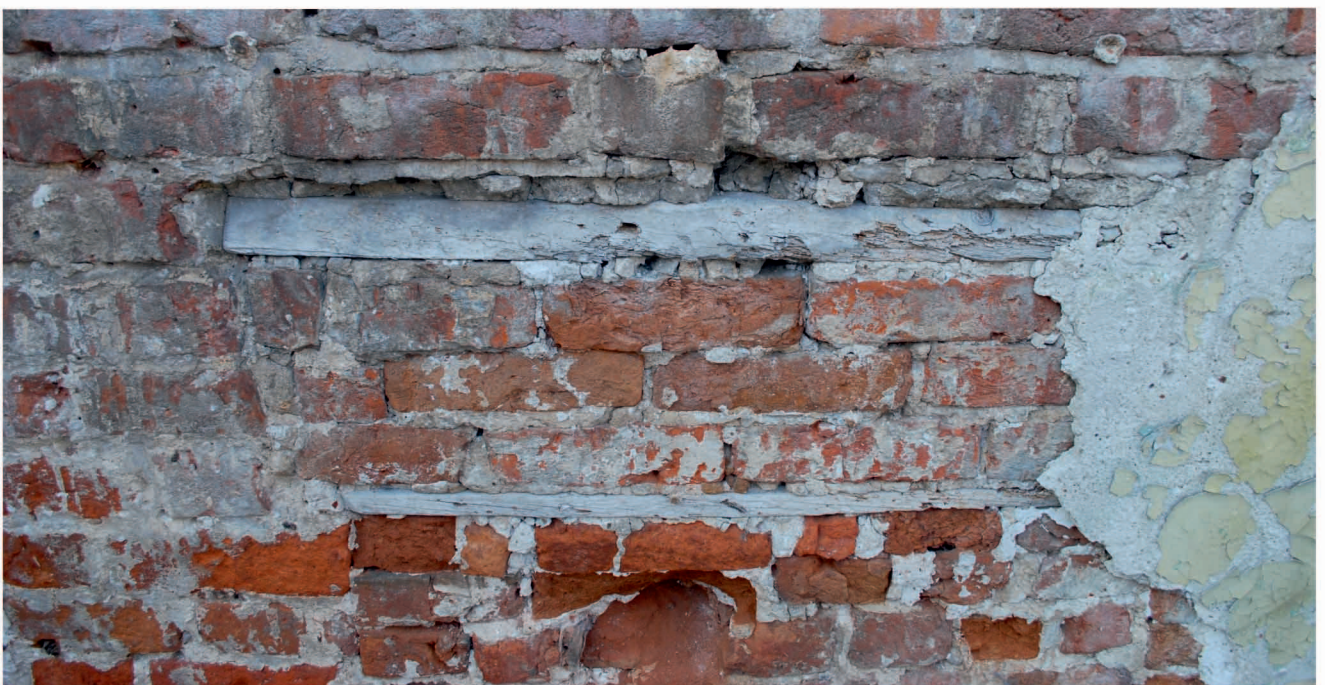
Рис. 16. Оконный наличник. Вид со внутренней стороны.

На месте постройки зафиксирован мощный культурный слой, достигающий 4 метров. Внутри этого слоя остатки постройки сохраняются на значительную высоту. Достаточно отметить, что оконный проём уже наполовину скрыт землёй. Данный холм с руиной
